Patologias Construtivas em Hotéis: Estudo de Caso

Constructive Pathologies in Hotels: A Case Study

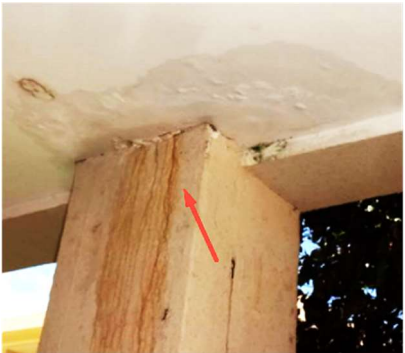
Item	Manifestação Patológica	Diagnóstico	Definição de Conduta
1	<p>Manchas de óxido</p>

<p>Umidade oriunda da infiltração da água da chuva na laje de cobertura da passarela que apresentava falhas locais na impermeabilização, provocando a corrosão na armadura.</p>	<p>Inicialmente reparar a impermeabilização da laje e verificar o estado do sistema de drenagem próximo ao pilar. Com a causa do problema resolvida, inicia-se o tratamento da manifestação patológica, a região do concreto que apresenta manchas de óxido deve ser polida (lixada) e o acabamento refeito, uma vez que o problema é recente e ainda se encontra em estado inicial, porém em casos mais graves o concreto afetado deve ser removido cuidadosamente para verificar o grau de comprometimento das armaduras, se não houver perda significativa das seções das armaduras, fazer enchimento da área escarificada utilizando argamassa estrutural, nestes casos toda ferrugem das armaduras deve ser eliminada antes da aplicação da argamassa.</p>

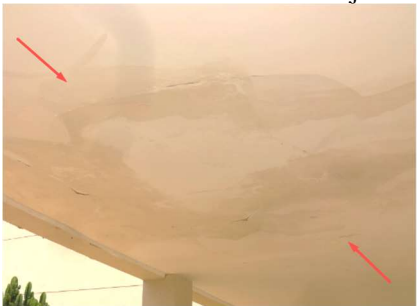
2	<p>Manchas de umidade na laje</p>

<p>Infiltração da água da chuva provocada por falhas na impermeabilização da laje de cobertura da passarela, juntamente com uma possível falha no direcionamento (caimento) da água para o sistema de drenagem, provocando empoçamento desta em alguns pontos.</p>	<p>Correção no direcionamento da água, seguida de correção na impermeabilização da laje, recomenda-se que esta correção seja realizada utilizando o mesmo material da impermeabilização de origem, porém se os vazamentos forem generalizados e constatar falha no sistema de impermeabilização escolhido, a impermeabilização deverá ser toda refeita. Com a causa do problema resolvida, deve-se remover a pintura e o emassamento do local visivelmente afetado (teto da passarela), esperar o local secar, e em seguida aplicar massa corrida, lixar e pintar.</p>
3	<p>Manchas de umidade na parede</p>

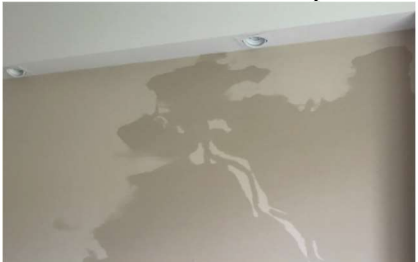
<p>Infiltração da água da chuva em parede interna pela junta de dilatação, sem tratamento adequado e com impermeabilização danificada.</p>	<p>Referente a junta de dilatação deve se fazer a limpeza completa, aplicar o tratamento adequado, e fazer a impermeabilização com material flexível, eliminando desta forma a causa da manifestação patológica. E com relação as manchas de umidade nos apartamentos, recomenda-se lixar a parede assim que esta estiver seca, retirando todas as manchas para em seguida realizar o acabamento final.</p>

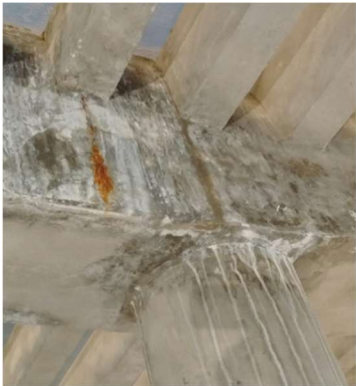
Item	Manifestação Patológica	Diagnóstico	Definição de Conduta
4	<p>Eflorescência</p>

<p>Contato com a água da chuva provocado por um vazamento na cobertura em policarbonato do pergolado. Na presença da água o hidróxido de cálcio presente na composição do cimento é dissolvido e depositado na superfície, onde entra em contato com a atmosfera. Então o hidróxido de cálcio reage com o gás carbônico, formando o carbonato de cálcio.</p>	<p>Inicialmente deve-se solucionar o problema do vazamento, corrigindo a falha na instalação da cobertura de policarbonato. Em seguida utilizar uma escova de aço para limpar o local, lavando com bastante água, ou em alguns casos usar produtos químicos como ácido clorídrico para efetuar a limpeza da superfície com eflorescência. Caso necessário, refazer o reboco e aguardar 28 dias, lixar e limpar toda a superfície removendo o pó, para em seguida realizar o acabamento final. Este caso de eflorescência não costuma causar perigo para a estabilidade da alvenaria, mas trata-se de um problema estético difícil de ser eliminado.</p>

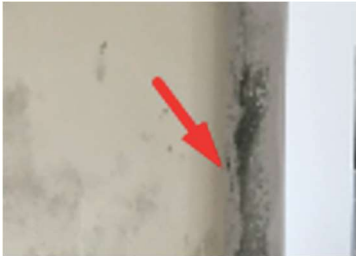
5	<p>Mofa</p>

<p>Infiltração da água da chuva pela junta de dilatação, provocando o desenvolvimento de mofo devido a presença de umidade em excesso nas paredes.</p>	<p>Inicialmente deve se resolver o problema da umidade, tratando a junta de dilatação e impermeabilizando com material flexível. Para recuperar a parede afetada é necessário lixá-la de forma que a camada de pintura com mofo seja removida, em seguida aplicar água sanitária em toda superfície para ajudar prevenir a proliferação de fungos e bactérias, por fim aplicar o acabamento final quando a parede estiver seca.</p>

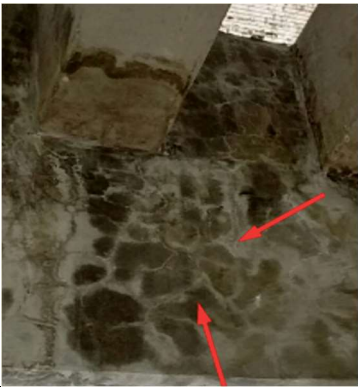
Item	Manifestação Patológica	Diagnóstico	Definição de Conduta
6	<p>Fissuras</p>

<p>Contato com a água da chuva provocado por um vazamento na cobertura do pergolado. A presença de umidade contribuiu para o avanço da reação química álcalis-agregados ocasionando fissuras no concreto, conferindo a mesma o aspecto de um mosaico.</p>	<p>Solucionar o problema do vazamento, corrigindo a falha na instalação da cobertura. Logo após iniciar o tratamento das fissuras, se forem com abertura menor ou igual a 0,2 mm, não significam risco a durabilidade no ambiente não agressivo. Caso seja conveniente ou necessário fazer o tratamento, ele pode ser executado utilizando produtos que reajam com os subprodutos de hidratação do cimento. Antes da aplicação do material de reparo deve-se promover a limpeza, a retirada da nata superficial de cimento, e a abertura dos poros do concreto, através de lixamento. Após a secagem superficial, lixar a área tratada, e se necessário, aplicar um acabamento final (pintura ou revestimento).</p>

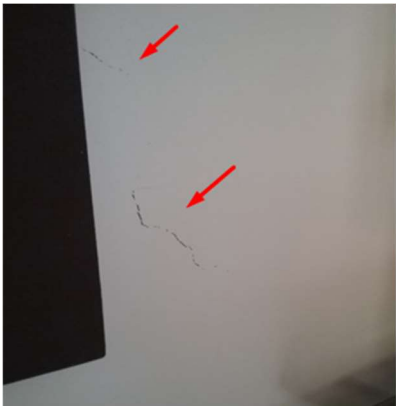
7	<p>Trincas em paredes internas formando ângulo de 45° em relação a horizontal</p>

<p>Recalque das fundações provocado pela quantidade de água que está sendo indevidamente lançada no solo onde a edificação está apoiada, causando perda de resistência localizada do solo</p>	<p>Resolver o problema da captação de águas pluviais e lançá-las para fora da área de influência das fundações, talvez seja interessante reavaliar o projeto de águas pluviais, e se necessário redimensionar o sistema de drenagem. Antes de aplicar o tratamento das trincas é importante verificar se houve estabilização dos elementos da construção, ou seja, constatar se a edificação continua movimentando. Uma forma simples de procedimento de verificação seria fazer algumas marcas com observações diárias dessas prováveis movimentações. Após analisar adequadamente o componente e a fundação, preparar a trinca, abrindo em forma de “V” com cerca de 3 cm de profundidade, limpar cuidadosamente para retirar o pó, e reparar através da injeção de resina epóxi na área desejada, posteriormente lixar e pintar a área onde o produto foi aplicado.</p>

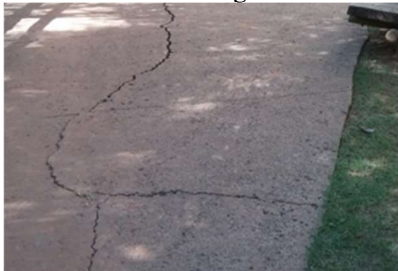
Item	Manifestação Patológica	Diagnóstico	Definição de Conduta
8	<p>Rachaduras longitudinais</p>

<p>Recalque da passarela de concreto provocado pela movimentação da base desse piso, consequência do lançamento de águas pluviais na direção do aterro onde a passarela está apoiada.</p>	<p>Resolver o problema da captação de águas pluviais e lançar as mesmas fora das áreas de influência. Para recuperar a passarela recomenda-se fazer a demolição de todo trecho fissurado, e, reconstruí-la utilizando malha de aço para garantir maior segurança e evitar fissuras. É necessário executar aterro e compactação das áreas afetadas.</p>
9	<p>Desagregação do concreto</p>

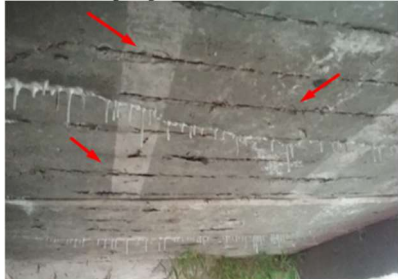
<p>Carbonatação do concreto facilitada pelo cobrimento insuficiente na parte inferior da laje, provável falta de espaçadores durante a execução. A corrosão da armadura ocorre por despassivação da mesma em função da diminuição do pH do concreto, no fenômeno denominado carbonatação, que pode ser detectado pelo teste de fenolftaleína.</p>	<p>Escorar a estrutura para remover o concreto desagregado e verificar o grau de comprometimento das armaduras, caso a corrosão não tenha comprometido significativamente o concreto e as barras de aço, recuperar o componente estrutural fazendo o enchimento da área utilizando argamassa (base epóxi, base poliéster ou base de cimento). É recomendada a eliminação de toda ferrugem das armaduras, através de lixamento ou escovação das barras e pintando as armaduras com produto contra corrosão. Em casos avançados de corrosão, reforçar o componente estrutural aumentando as dimensões originais através de reforço na laje e colocar novas barras de aço para repor a área de armadura necessária.</p>

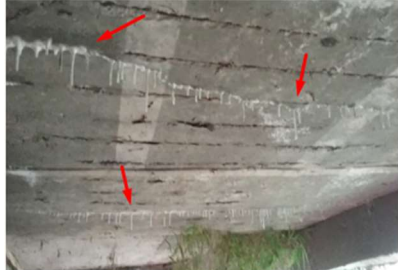
10	<p>Estalactites</p>

<p>Infiltração da água da chuva nos locais de fissuras, ocasionando a corrosão do concreto por lixiviação do hidróxido de cálcio, a deposição dos sais se solidificando e o gotejamento da água conferem a aparência característica das estalactites.</p>	<p>Executar a raspagem em toda a superfície contaminada para eliminar as estalactites, em seguida aplicar resina flexível nas fissuras, e realizar o acabamento na estrutura. Com o objetivo de impedir futuras infiltrações, deve-se fazer a impermeabilização da laje.</p>
