ERODIBILIDADE DO SOLO E A RELAÇÃO COM AS FORMAS DE USO E OCUPAÇÃO NA BACIA HIDROGRAFICA DO RIO SÃO NICOLAU – PIAUI

RESUMO

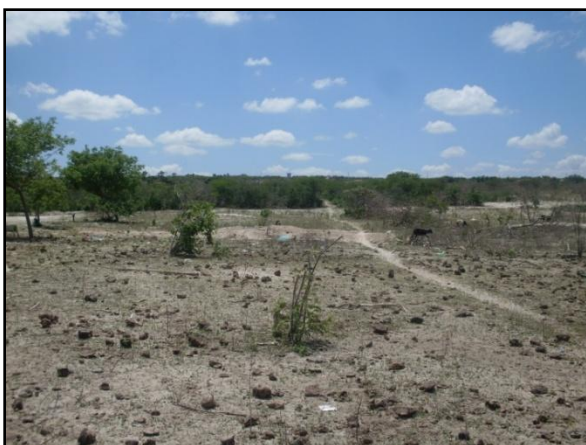
Dos impactos observados especificamente no setor A destaca-se a presença de erosão do solo de diferentes tipos. A erosão laminar apesar de ser de difícil detecção fora observada em alguns pontos (Figuras 6 e 7). Esse tipo de erosão é expresso a partir da aparência de solos pedregosos sinalizando perda das partículas menores por meio eólico já que, em particular, é passível de acontecer em solos expostos como os encontrados na região. É uma área onde predominam níveis de erodibilidade baixa e média, porém, com forte presença de solo exposto e criação de gado e caprino de forma extensiva onde se observou as áreas erodidas.

Figura 6- Solo pedregoso devido à erosão laminar.
Fonte: Santiago, 2014.

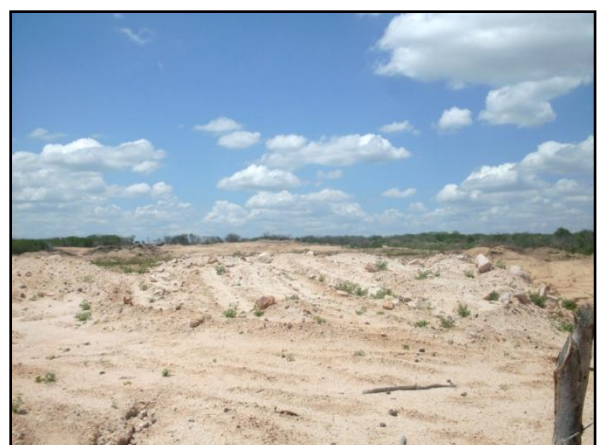
Figura 7- Solo exposto propiciando o surgimento de erosão.
Fonte: Santiago, 2014.

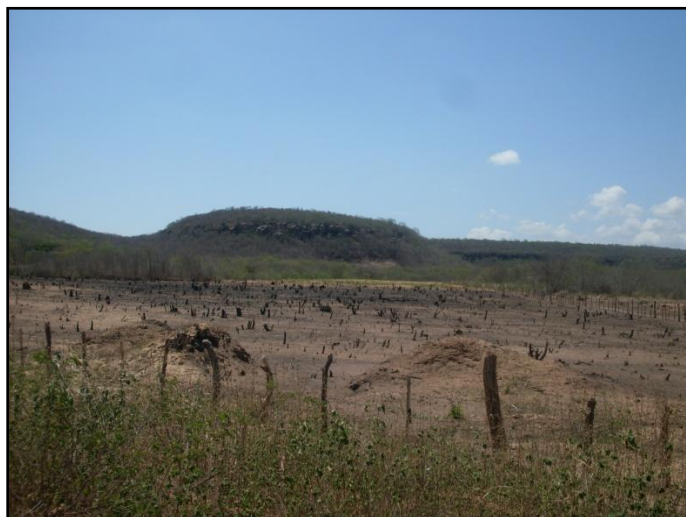
Outro tipo de erosão encontrado no setor A refere-se à erosão em sulcos e ravinas, muito comumente encontrada por toda a bacia também. O surgimento desses tipos de erosão se deve também pela retirada da vegetação e exposição do solo e pelo manejo inadequado no trato com a atividade agropecuária tornando o solo impróprio para culturas já que foram detectadas algumas áreas com a vegetação queimada (forma rústica de tratamento de áreas para produção agrícola) e, outras com solapamento, causado pelo solo exposto por possíveis sucessões de plantio, o que faz com que o solo perca algumas de suas propriedades e torne-se mais frágil e improdutivo com o passar do tempo (figura 8 e 9).

Figura 8-Área de vegetação queimada como forma de manejo agrícola.
Fonte: Santiago, 2014

Esse tipo de manejo, se realizado repetidas vezes, acelera o processo de erosão, ainda mais por conta do abandono dessas áreas posteriormente ao seu desgaste. Contudo, em regiões cujo clima é mais seco como fora detectado no setor A, a probabilidade de haver erosão linear e de voçorocas é muito menor. Nesse caso, a degradação pode estar associada às formas de manejo e trato com o solo causando o aparecimento de erosão desse tipo no setor.

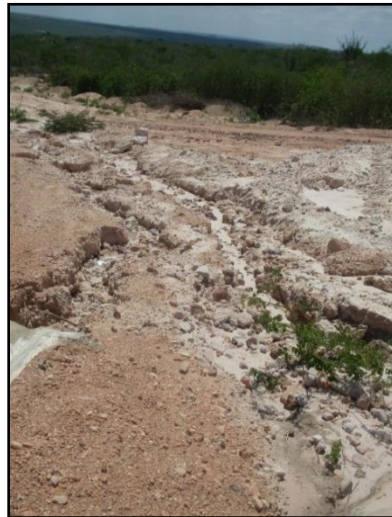
Figura 9- Ravinas em processo evolutivo em uma área de forte declive e solo exposto.
Fonte: Santiago, 2014

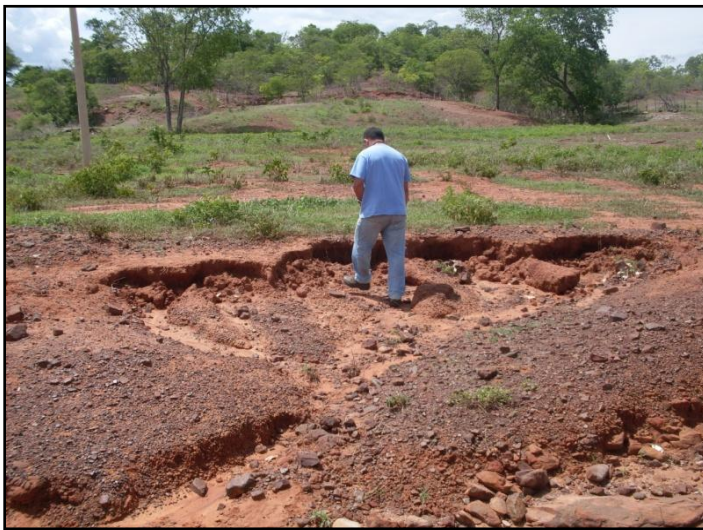
No setor B e C, a presença de sulcos foi detectada com maior frequência. Com o aparecimento dos sulcos, caso não exista intervenções e isso se prolongue por muito tempo, a tendência é evoluir para um estágio mais avançado da erosão com surgimento de voçorocas (Figuras 10 e 11) e, até inicie-se um processo de desertificação na região. Os níveis de erodibilidade do solo predominantes neste setor são de muito alto e médio.

Figura 10- Presença de ravinas na região do setor B
Fonte: Santiago, 2014

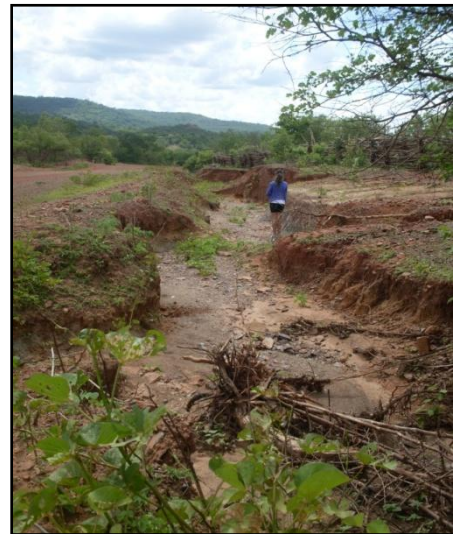
Figura 11- Exemplo de voçoroca no setor B
Fonte: Santiago, 2014

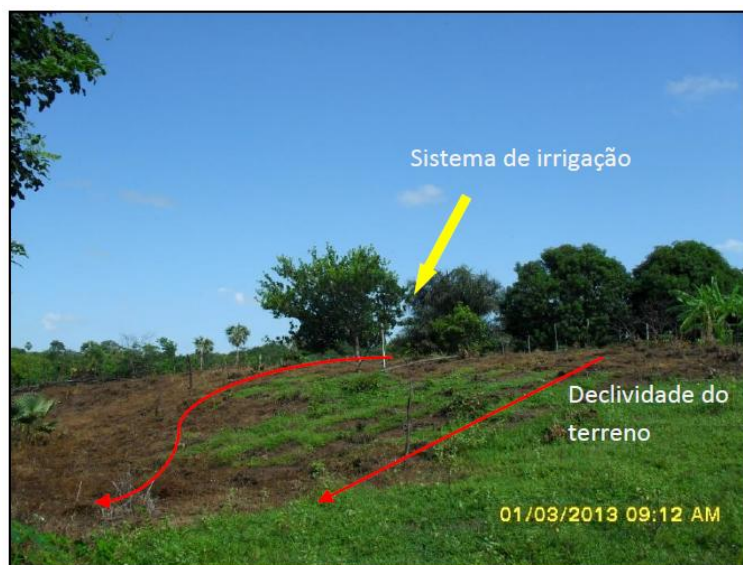
A sede municipal está quase que totalmente inserida na área onde fora detectado solos com níveis alto e muito alto de erodibilidade. E é onde muitos moradores utilizam as áreas de várzeas para a agricultura. Alguns empregam sistemas de irrigação nas lavouras através do bombeamento da água do rio. O sistema usado na irrigação é o de aspersão.

O modelo usado no cultivo pode estar contribuindo fortemente para o transporte de partículas do solo através do salpicamento. Estando associado aos níveis de erodibilidade dos solos predominante nessa região (muito alto e alto), também com o declive do terreno e a direção que estão sendo plantadas as culturas, ou seja, paralelamente ao declive do terreno, pode causar o aparecimento de sulcos, tornar o solo improdutivo com o passar do tempo devido à retirada de nutrientes do mesmo (figura 12) e contribuir também para o assoreamento do rio dentre outras implicações.

Figura 12- Sistema de plantio com uso de irrigação por aspersão com declive no sentido ao rio.
Fonte: Santiago, 2014.
